INFORMATIONS TECHNIQUES

OBJET : SERIES PM 600
PRISE D'AIR DANS LE CORPS DE LA POMPE A HUILE

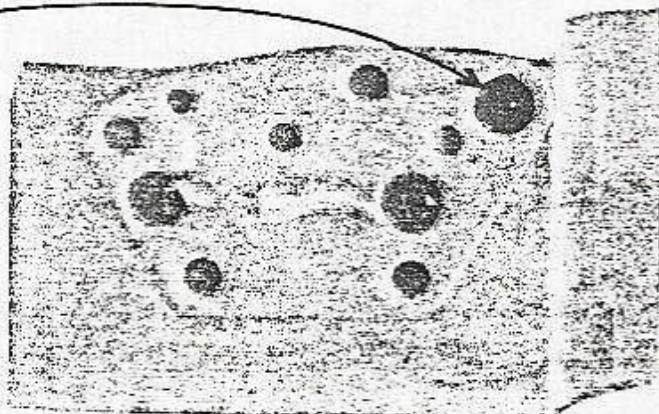
Il avait été découvert en fabrication que l'une des trois vis qui fixent le corps est placée dans un trou de forme carrée.

Le trou en question serait à l'origine d'une entrée d'air à l'intérieur du groupe de lubrification, ce qui serait la cause de l'absence partielle ou complète de débit selon l'importance de la prise d'air. Ceci concerne aussi bien les groupes de lubrification manuels qu'automatiques.

Tête de vis
à enduire de produit
d'étanchéité M 102 903

Il est prévu maintenant, en production, d'installer une rondelle joint sous la vis PN I10706 pour éviter la prise d'air.

Le N° de pièce de cette rondelle joint n'est pas disponible à présent. Pour le moment, nous suggérons d'utiliser du produit d'étanchéité RTV sur cette vis pour éviter la prise d'air.
