TD/RJ - N° : 97-03

BULLETIN TECHNIQUE

EMBRAYAGE MAV

**REGLAGE EMBRAYAGE MAV et MAR AVEC
MOTORISATION KAWASAKI**

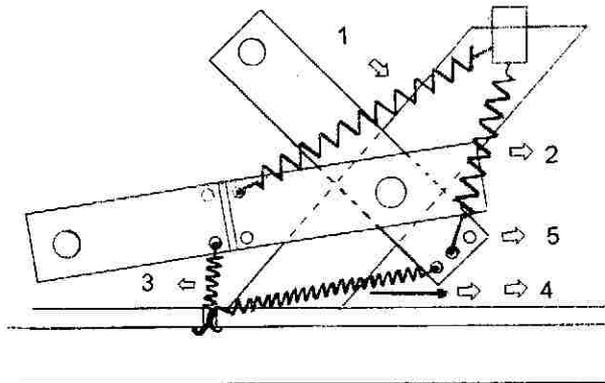
Analyse : Si, le maintien de la poignée MAV en position "embrayé" demande un effort trop important et nuit au confort d'utilisation.

- 1 - Ressort embrayage MAV (existant)
- 2 - Ressort embrayage MAR (existant)
- 3 - Ressort rappel MAV (nouveau)
- 4 - Ressort rappel MAR (nouveau)
- 5 - Levier MAR (3 trous)

Solution : Monter deux nouveaux ressorts de rappel et modifier les positions d'accrochage des ressorts existants.

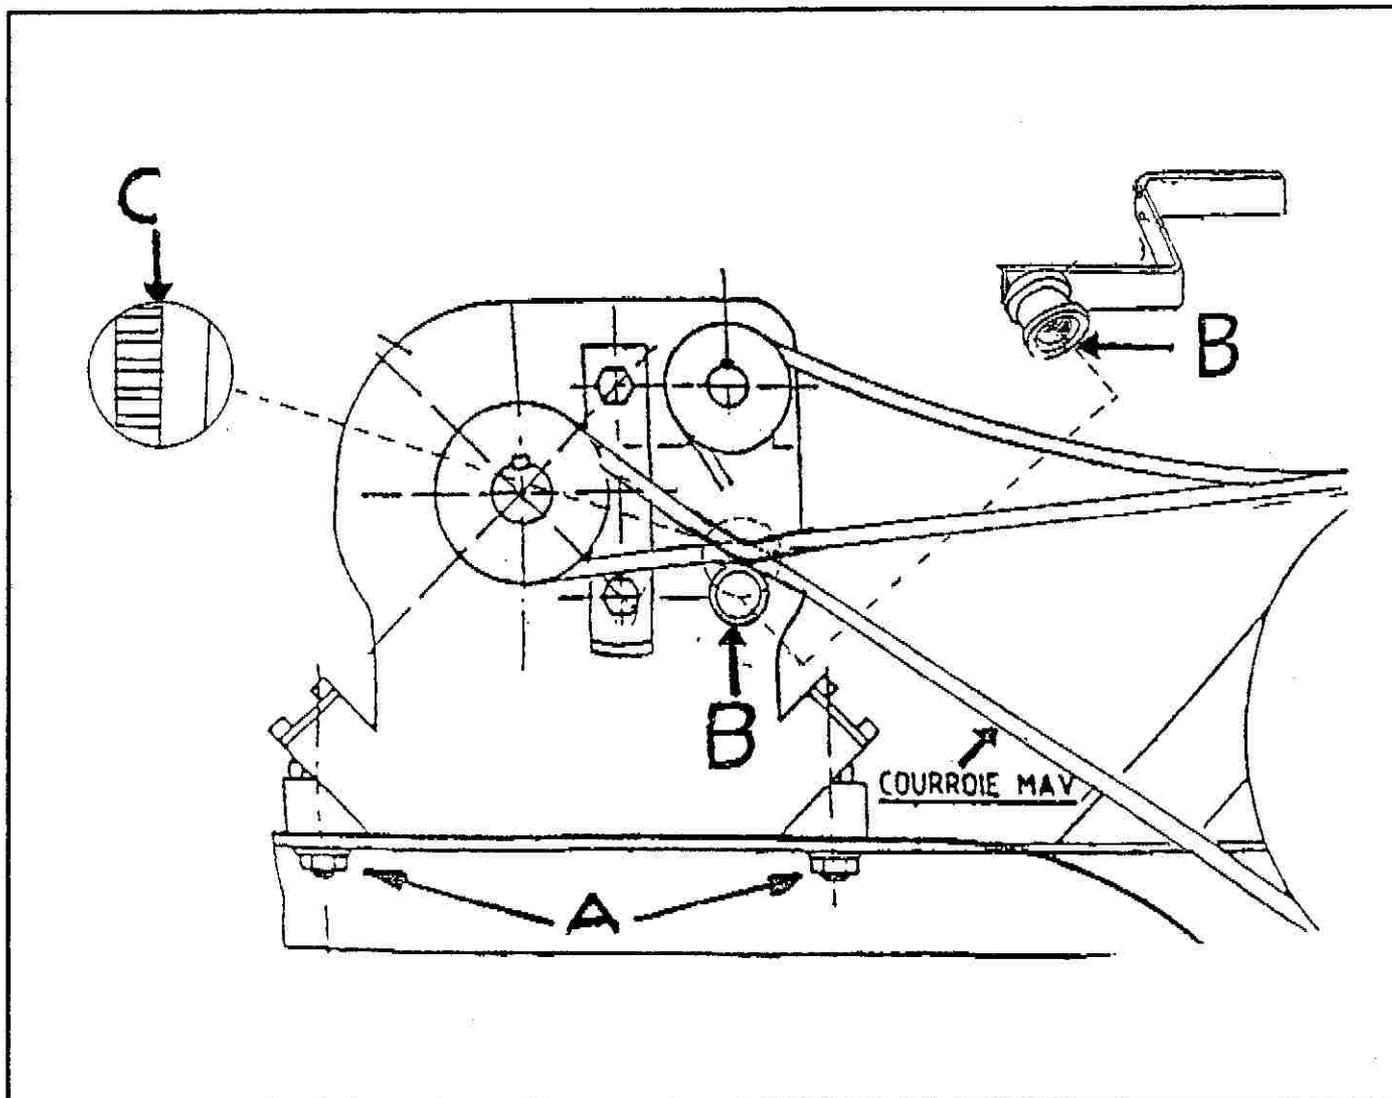
- *Visuel de réglage au verso* -

Analyse : Crissement lorsque l'on embraye la MAR.
Ce phénomène est dû à une tension trop importante des courroies qui engendre des vibrations parasites. Cette tension excessive ne permet pas le débrayage correct des courroies, d'où un échauffement de celles-ci et une détérioration possible de la poulie double de transmission.

Solution : Vérifier le réglage correct de la tension des courroies.

- Retirer le capot latéral cache-courroies.
- Vérifier que les courroies montées sont de type "cranté" AX41 et ZX36.
- Vous assurer que les gorges de la poulie double de transmission ne sont pas endommagées.
- Desserrer les 4 vis de fixation du moteur (A) pour l'avancer ou le reculer, de façon à obtenir la tension correcte au niveau de la courroie MAV.
Le bon réglage est obtenu lorsque l'on parvient à mettre à côte à côte les 2 brins de la courroie de MAV au niveau du galet tendeur (B). Ce réglage s'effectue uniquement sur la MAV (la marche arrière, directement liée à la marche avant, se positionne naturellement).
- Ce positionnement réalisé, bloquer les 4 vis de fixation du moteur (A) et vérifier que le réglage n'a pas évolué.
- Remonter le capot latéral.

Nota : Ce réglage effectué, les courroies peuvent librement être montées ou démontées.
Si l'on devait utiliser de nouvelles courroies, s'assurer que le réglage précédent est toujours correct. Pour garantir le bon réglage, remplacer également en même temps les courroies de MAV et MAR.

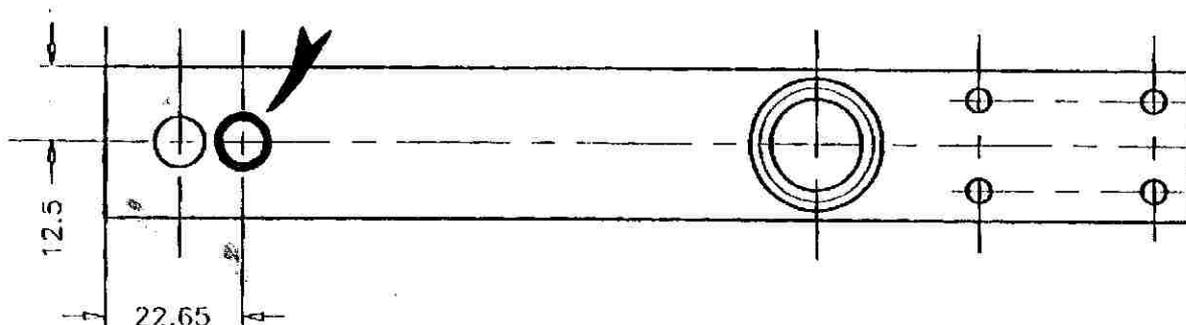
Analyse : Ces nouvelles productions sont équipées d'un nouveau levier d'embrayage MAR.
La position du galet est décalée et empêche la courroie de MAR de s'échapper de la gorge de la poulie.

Solution : Pour les productions antérieures, si la courroie de MAR s'échappe de la poulie, il est possible de déplacer la position du galet tendeur MAR en perçant un trou \varnothing 8,3 mm, suivant le plan ci-après :

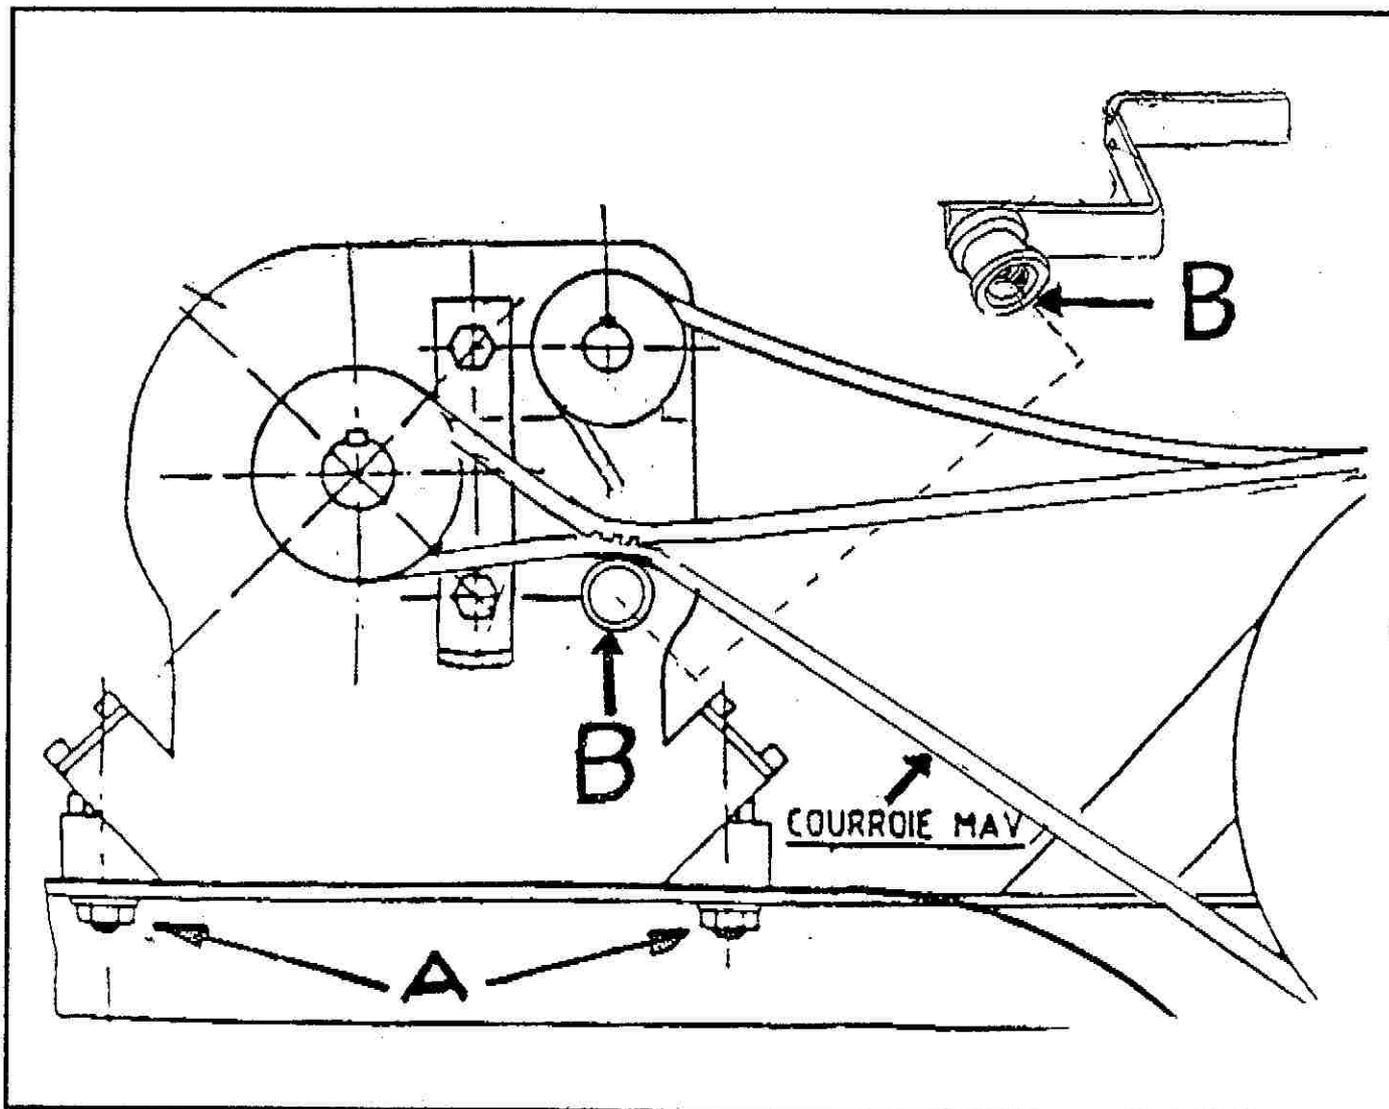
- *Visuel de réglage au verso* -

Analyse : Crissement lorsque l'on embraye la MAR.
Ce phénomène est dû à une tension trop importante des courroies qui engendre des vibrations parasites. Cette tension excessive ne permet pas le débrayage correct des courroies, d'où un échauffement de celles-ci et une détérioration possible de la poulie double de transmission.

Solution : Vérifier le réglage correct de la tension des courroies.

- Retirer le capot latéral cache-courroies.
- Vérifier que les courroies montées sont de type "cranté" AX41 et ZX36.
- Vous assurer que les gorges de la poulie double de transmission ne sont pas endommagées.
- Desserrer les 4 vis de fixation du moteur (A) pour l'avancer ou le reculer, de façon à obtenir la tension correcte au niveau de la courroie MAV.
Le bon réglage est obtenu lorsque l'on parvient à réaliser le contact entre les 2 brins de la courroie de MAV au niveau du galet tendeur (B).
Ce réglage s'effectue uniquement sur la MAV (la marche arrière, directement liée à la marche avant, se positionne naturellement).
- Ce positionnement réalisé, bloquer les 4 vis de fixation du moteur (A) et vérifier que le réglage n'a pas évolué.
- Remonter le capot latéral.

Nota : Ce réglage effectué, les courroies peuvent librement être montées ou démontées.
Si l'on devait utiliser de nouvelles courroies, s'assurer que le réglage précédent est toujours correct. Pour garantir le bon réglage, remplacer également en même temps les courroies de MAV et MAR
